ベルト片寄りの調整方法

貴社ますますご清祥のこととお喜び申し上げます。平素は格別のお引き立てを賜り、厚く御礼申し上げます。皆様よりお問い合わせの多い、ベルトの片寄りの調整方法を御連絡致します。

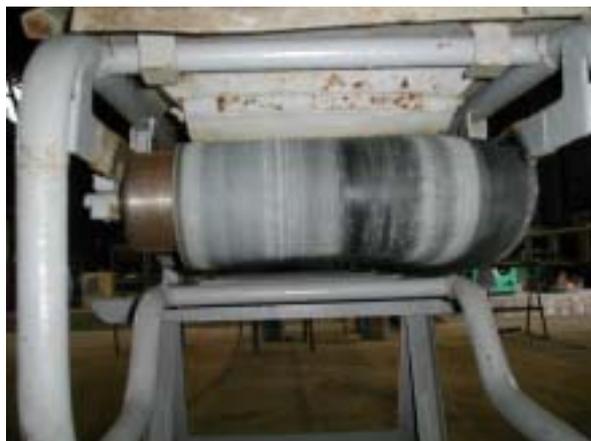
図の様にベルトが右側に片寄りしていると、フレームとベルトが擦れますので、**耳切れの原因**となります。片寄りの原因は、**ローラーへの土の付着、ベルトとトラフ板の間への土の詰まり**等があります。

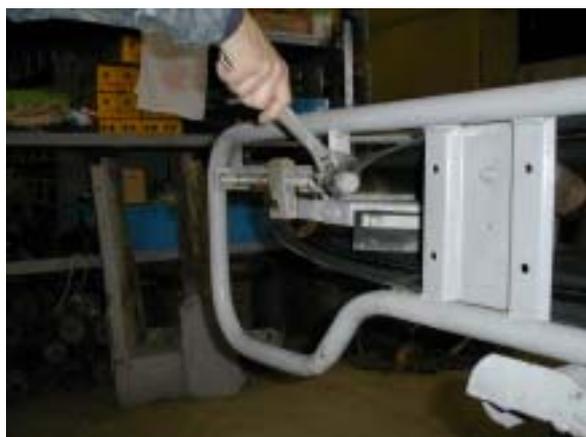
先ずローラー等の清掃をしておく事が必要
清掃だけで片寄りが直ることが大半です。

ベルトの調整は左右のボルトで行います。スパナ等で、時計の回転方向に回すと、ベルトは緩んできます。回転するベルトは、緩んだ方に寄ってきます。上の写真の場合は、左側を緩めるか、右側を反時計回りに回してテンションを上げていくかして、ベルトの位置を調整します。その時の判断はベルトの張り具合です。あまり張り過ぎるとモーターに負荷を掛けたりベルト切断の要因となります。

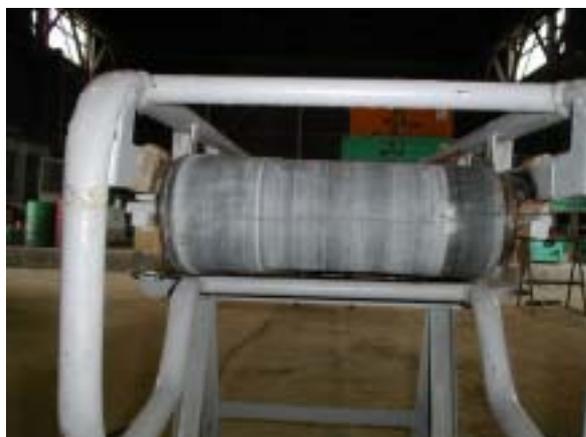
写真のように、テールローラーの真中にベルトがきて、左右が均等になれば、OKです。ベルコンの修理費の大半はベルト片寄りによる、ベルトの切断です。わずかな手間で簡単に調整出来ます。
